# Ketenanalyse spoorstaven

## CO<sub>2</sub>-Prestatieladder

## Strukton Groep NV

Rapportage ten behoeve van de CO<sub>2</sub>-Prestatieladder eis 4.A.1 en 4.A.3

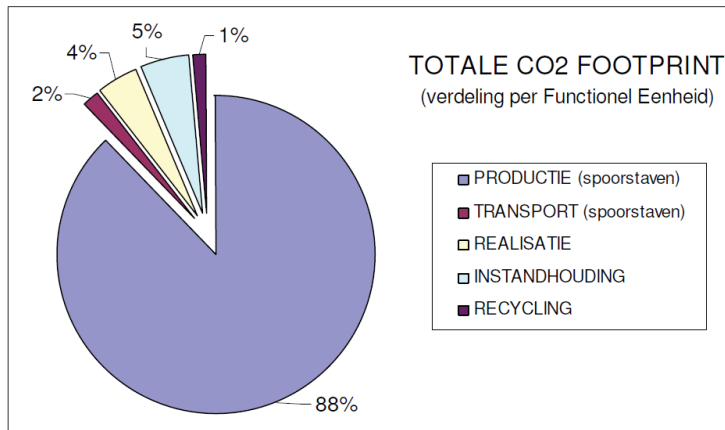
Uit de berekeningen blijkt dat veruit het grootste deel van de emissies het gevolg is van de productie van spoorstaven. Emissies als gevolg van vervangprojecten, transportbewegingen, instandhoudingactiviteiten en transport ten behoeve van recycling zijn relatief laag. De resultaten worden per ketenonderdeel weergegeven in de figuren en tabel hieronder. De totale CO<sub>2</sub> emissies zijn berekend op basis van de beschreven functionele eenheid (1 km gedurende 30 jaar).

Figuur 1 – Verdeling van de CO<sub>2</sub> emissies van spoorstaven (per functionele eenheid)

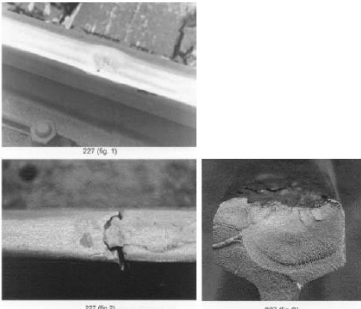
227 (fig. 1) 227 (fig. 2) 227 (fig. 3)

227 Squat / scheurvorming en plaatselijke verdieping van het loopvlak

**Kenmerken en uiterlijk:**  
 Dit gebrek is te zien op het loopvlak als verbreding en plaatselijke verdieping van de rijplegel, vergezeld van een donkere plek en boogvormige of V-vormige scheuren (fig. 1). Deze scheuren breiden zich naar de binnenkant van de spoorstaafkop uit. De scheur wordt in eerste instantie groter in een vlakke hoek met het loopvlak. Nadat zulke scheuren een diepte van 3 tot 5 mm hebben bereikt, buigen ze naar beneden af en kunnen een breuk veroorzaken (fig. 2 en 3). Deze gebreken worden ook vaak bij stopplaatsen, thermistansen en bij korte gaffelrijge geconstateerd. Het gebrek is willekeurig en kan herhaakdelijk optreden. In dit geval bestaat het risico dat er een groot stuk spoorstaaf uit breekt.  
 Deze morfologie kan plaatselijk en periodiek op de rijkant van het bovenbeen van boogspoorstaven in zones met Head Checkings optreden (zie gebrek 2223, fig. 4). In dit geval wordt het gebrek onder 2223 geclassificeerd.

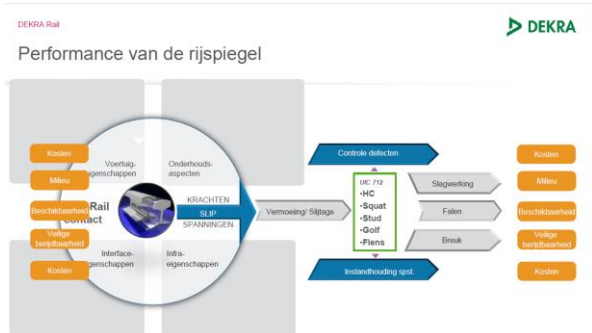
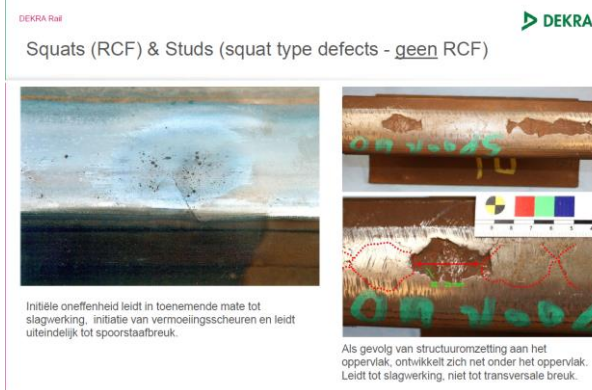
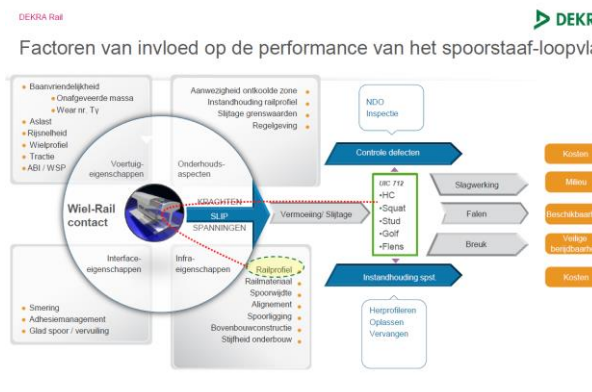
Schade aan de spoorstaafkop Een overzicht van beïnvloedende factoren

- In de presentaties staan de invloed factoren en acties benoemd
